เรื่อง การศึกษาพื้นที่เสี่ยงต่อการพังทลายของตลิ่งริมฝั่งแม่น้ำมูล  
ด้วยกระบวนการทางภูมิศาสตร์

“The study of risked area toward the falling bank of Moon river  
by Geo-literacy.”

รายงานนี้เป็นส่วนหนึ่งของการแข่งขันโครงงานสังคมศึกษา ศาสนาและวัฒนธรรม

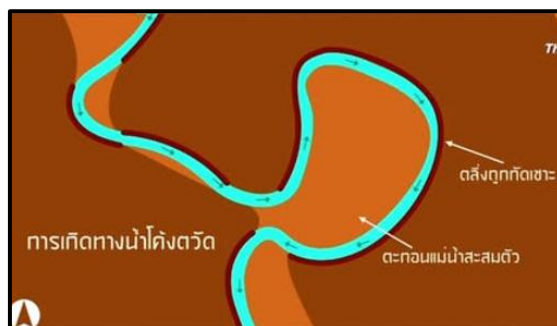
2.3.2.2 ธรณีสัณฐานในที่ราบลุ่ม เป็นช่วงที่ทางน้ำลำดับต้น ๆ มารวมกันแล้ว ความลาดชันของพื้นที่ลดลง ร่องน้ำบรรจบกันมากขึ้น เกิดมีการไหลแผ่ซ่านทำให้เกิดเป็นแบบรูปธารน้ำประสานสาย มักพบธารประสานสายมีการโค้งตัวของทางน้ำทำให้ลำน้ำมีความโค้งไปโค้งมา ดูคล้ายเส้นเชือกที่วางขดไว้เป็นหยัก ๆ มักพบในบริเวณที่ธารน้ำไหลผ่านไปในพื้นที่ค่อนข้างราบ การกัดเซาะในทางลึกมีน้อยกว่าในทางข้าง กระแสน้ำที่ไหลมาปะทะตลิ่งด้านหนึ่งจะค่อยๆ กัดเซาะตลิ่งด้านนั้นที่เป็นด้านโค้งนอก ให้พังทลายไปที่ละน้อย ๆ ในขณะเดียวกันตลิ่งด้านที่อยู่ตรงข้ามที่เป็นโค้งเว้าข้างใน เกิดการทับถมงอกออกมา เกิดการพอกตัวของตะกอนทรายหยาบปนกรวดเป็นสันนูน สลับกับที่ลุ่มต่ำ หรือ ที่เรียกว่า สันดอนทราย นานๆ เข้าทางน้ำจึงโค้งมากขึ้น บางครั้งก็โค้งตัวจนเกือบประชิดกัน ซึ่งถ้าหากประชิดกันมากกระแสน้ำอาจเซาะตรงคอคอดให้ขาดเป็นลำน้ำตัดตรง

ภาพที่ 11 ลำน้ำตัดตรงบริเวณคอคอด และการเกิดทะเลสาบรูปแอก

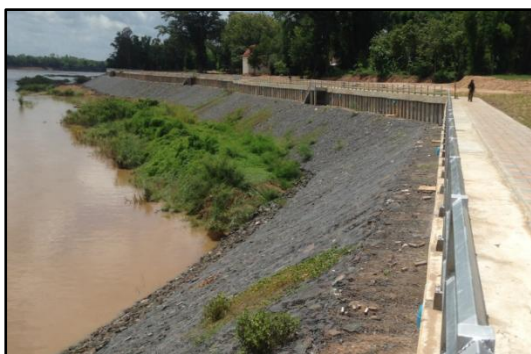
2.7.1 การป้องกันโดยใช้เขื่อนป้องกันตลิ่ง เขื่อนป้องกันตลิ่งเป็นสิ่งก่อสร้างที่วางตัวขนานไปกับแนวตลิ่งเพื่อทำหน้าที่ป้องกันตลิ่งไม่ให้เกิดความเสียหายจากการกัดเซาะของกระแสน้ำหรือคลื่นตลอดจนความเสียหายจากการขาดเสถียรภาพของตัวตลิ่งเอง การก่อสร้างเขื่อนป้องกันตลิ่งเป็นการป้องกันการพังทลายของตลิ่งที่นิยมใช้วิธีหนึ่ง เนื่องจากการเป็นกรก่อสร้างที่ไม่มีข้อจำกัดต่อสภาพพื้นที่สามารถออกแบบให้ดูลงมกลืนกับธรรมชาติไม่ต้องอาศัยเทคนิคการก่อสร้างขั้นสูง อีกทั้งค่าดูแลรักษาต่ำ การพิจารณาเลือกรูปแบบของเขื่อนป้องกันตลิ่งต้องอาศัยประสบการณ์ของผู้ออกแบบ รวมทั้งข้อมูลอื่นๆ ประกอบ เช่น ข้อมูลทางด้านชลศาสตร์และเทคนิคธรณีสภาพของลำน้ำ และแหล่งวัสดุ เป็นต้น นอกจากนี้ยังต้องคำนึงถึงความสวยงามทางด้านสถาปัตยกรรมและประโยชน์ใช้สอยอีกด้วย

ภาพที่ 13 การป้องกันโดยใช้เขื่อนป้องกันตลิ่ง  
(ที่มา :กรมชลประทาน)

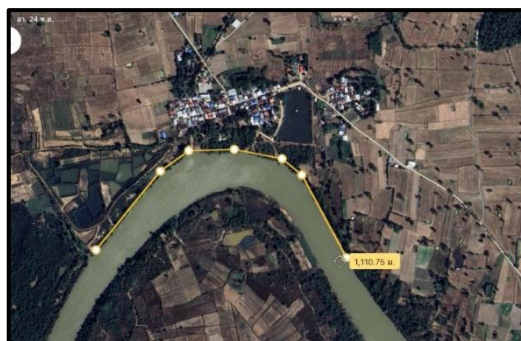
แม่น้ำมูลในเขตบ้านท่า หมู่ที่10 ตำบลส้มป่อย อำเภอราชโศภิต จังหวัดศรีสะเกษ รวมระยะทาง 1,110.75 เมตร

ภาพที่ 16 แผนที่แสดงแม่น้ำมูลในเขตบ้านท่า หมู่ที่10 ตำบลส้มป่อย อำเภอราชโศภิต จังหวัดศรีสะเกษ (ที่มา:Google Earth)

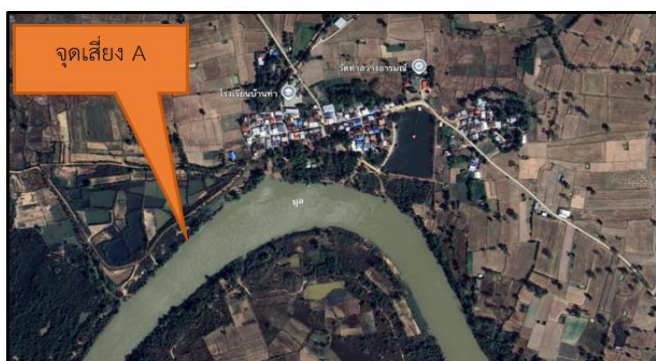
1.1) จุดเสี่ยง A จุดที่ทำการบินคือพิกัด  $15^{\circ}18'13.50''\text{N}$ ,  $104^{\circ}12'6.03''\text{E}$  ลักษณะเป็นทางตรงก่อนโค้งน้ำ

ภาพที่ 17 จุดเสี่ยง A (ที่มา:Google Earth)

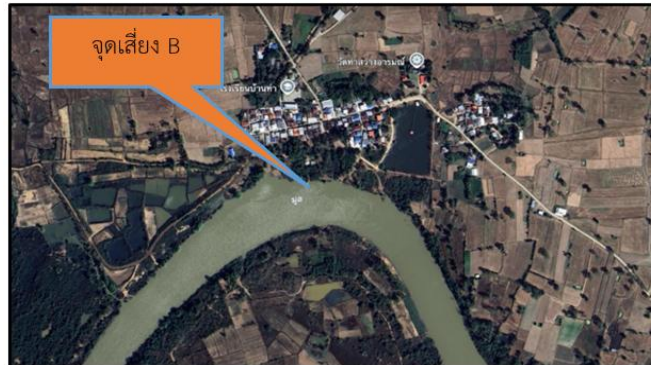
1.2) จุดเสียง B จุดที่ทำการบินคือพิกัด  $15^{\circ}18'11.51''\text{N}$ ,  $104^{\circ}12'18.33''\text{E}$   
ลักษณะเป็นทางน้ำโค้งรูปตัวยูกลาง

ภาพที่ 18 จุดเสียง B (ที่มา:Google Earth)

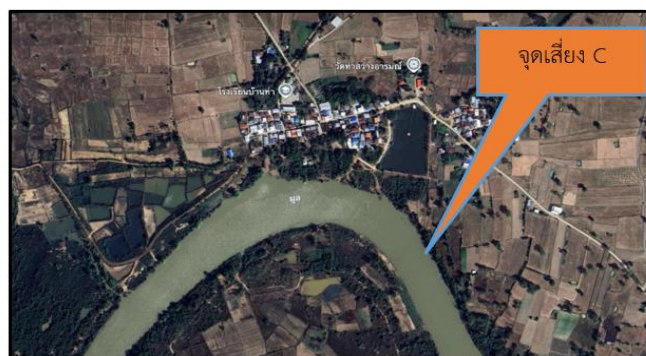
1.3) จุดเสียง C จุดที่ทำการบินคือ พิกัด  $15^{\circ}18'4.02''\text{N}$ ,  $104^{\circ}12'22.33''\text{E}$   
ลักษณะเป็นทางตรงหลังโค้งน้ำ

ภาพที่ 19 จุดเสียง C (ที่มา:Google Earth)

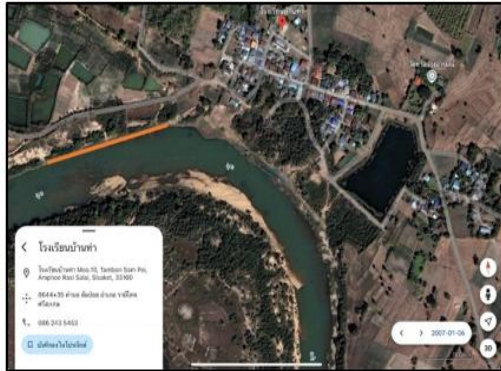
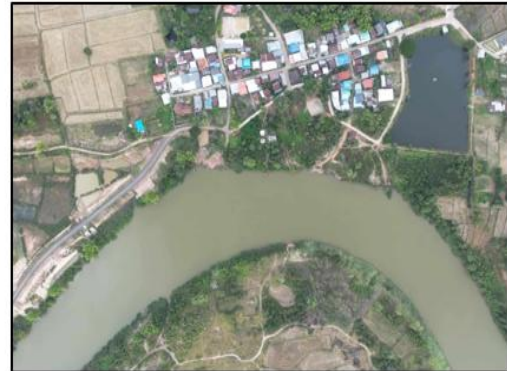
ภาพถ่ายดาวเทียมจาก Google Earth จุด A 6 มกราคม 2550      ภาพถ่ายทางอากาศจากโดรน จุด A 14 มิถุนายน 2567

ภาพที่ 21 แสดงความแตกต่างของพื้นที่ลำนํ้าจุดเสี่ยง A

จากการศึกษาจุดเสี่ยง A บริเวณก้นโค้งน้ำ พบว่า ปี พ.ศ.2550 มีพื้นที่ 20,611.74 ตารางเมตร ปี พ.ศ.2567 มีพื้นที่ 22,146.62 ตารางเมตร ความแตกต่างของพื้นที่โค้งน้ำในบริเวณนี้คือมีพื้นที่เพิ่มขึ้น 1,534.88 ตารางเมตร

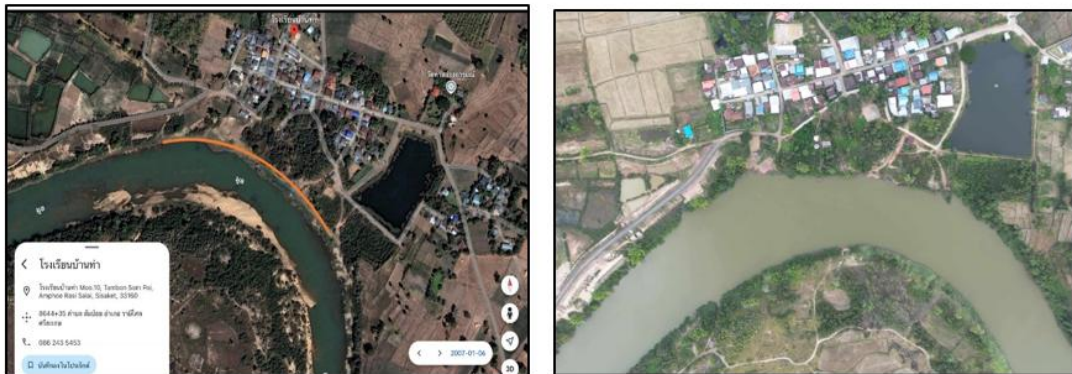
ภาพถ่ายดาวเทียมจาก Google Earth จุด B 6 มกราคม 2550      ภาพถ่ายทางอากาศจากโดรน จุด B 14 มิถุนายน 2567

ภาพที่ 23 แสดงความแตกต่างของพื้นที่ลุ่มน้ำ จุดเสี่ยง B

จากการศึกษาจุดเสี่ยง B บริเวณทางโค้งน้ำ พบว่า ปี พ.ศ.2550 พื้นที่ 34,319.83 ตารางเมตร ปี พ.ศ.2567 พื้นที่ 28,287.32 ตารางเมตร ความแตกต่างของพื้นที่โค้งน้ำในบริเวณนี้คือพื้นที่ลดลง 6032.51 ตารางเมตร

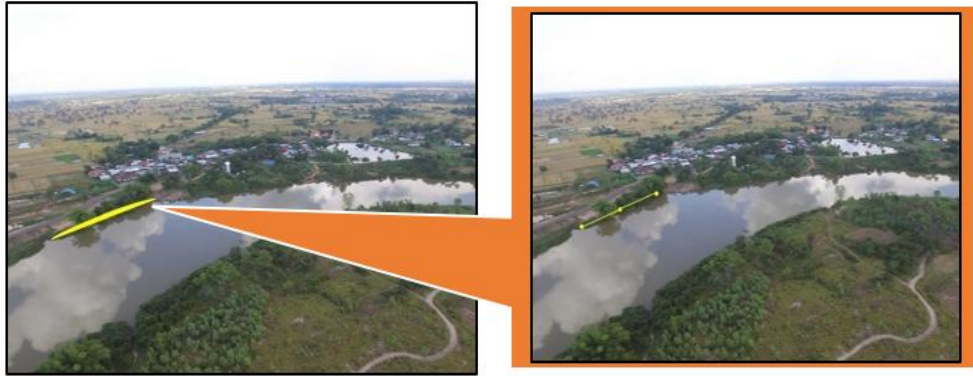
1.1) บริเวณจุดเสี่ยง A บริเวณก่อนโค้งน้ำ สร้างเขื่อนป้องกันตลิ่งแม่น้ำ ความยาว 253.66 เมตร

ภาพที่ 27 ตำแหน่งสร้างเขื่อนป้องกันตลิ่งแม่น้ำ จุดเสี่ยง A

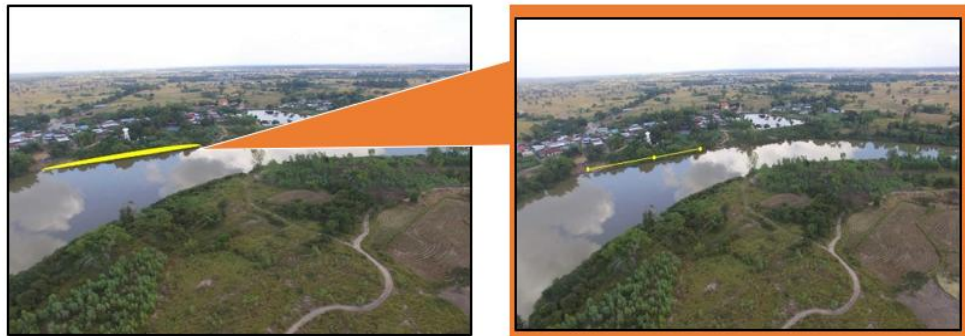
1.2) บริเวณจุดเสี่ยง B บริเวณทางโค้งน้ำ สร้างเขื่อนป้องกันตลิ่งแม่น้ำ ความยาว 527.86 เมตร

ภาพที่ 28 ตำแหน่งสร้างเขื่อนป้องกันตลิ่งแม่น้ำ จุดเสี่ยง B

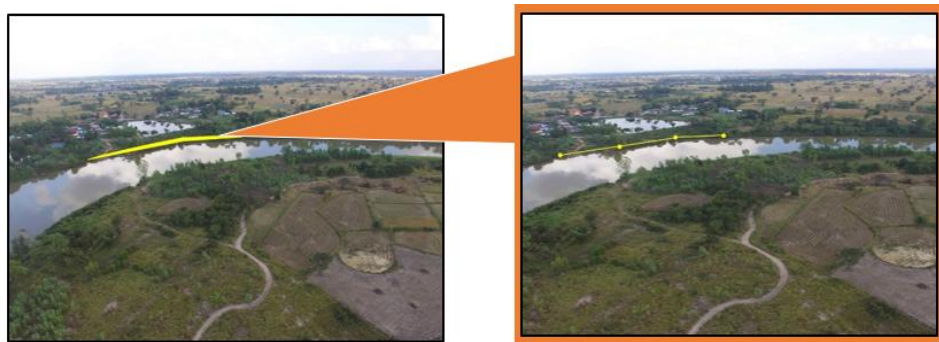
1.3) บริเวณจุดเสี่ยง C บริเวณหลังโค้งน้ำ สร้างเขื่อนป้องกันตลิ่งแม่น้ำ ความยาว 302.69 เมตร

ภาพที่ 29 ตำแหน่งสร้างเขื่อนป้องกันตลิ่งแม่น้ำ จุดเสี่ยง C
